# **INGENIERÍA GEOMÁTICA Y TOPOGRAFÍA**

## **TRABAJO FIN DE GRADO**

**Análisis comparativo de la superficie de la bahía de  
Bombetoka (Madagascar) con imágenes Landsat**

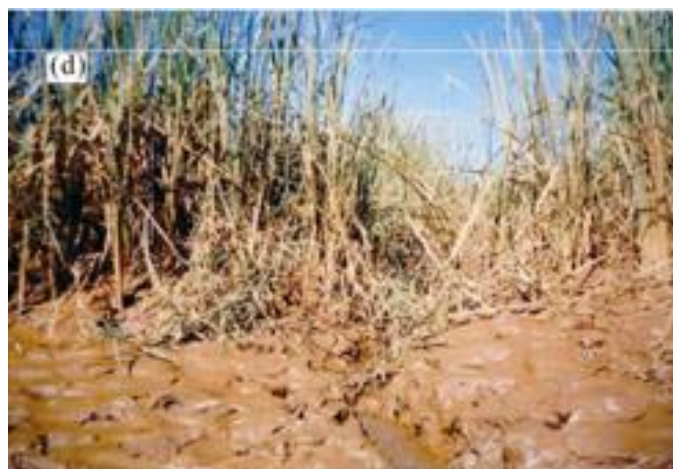
La agricultura es la principal actividad económica en Madagascar. Los campos de arroz cercanos al estuario están afectados por gruesas capas de lodo que hacen perder parte de la cosecha ( Figura 4).

Figura 4. Campo de arroz con capa de lodo. Fuente: (Raharimahefa & Kusky, 2010).

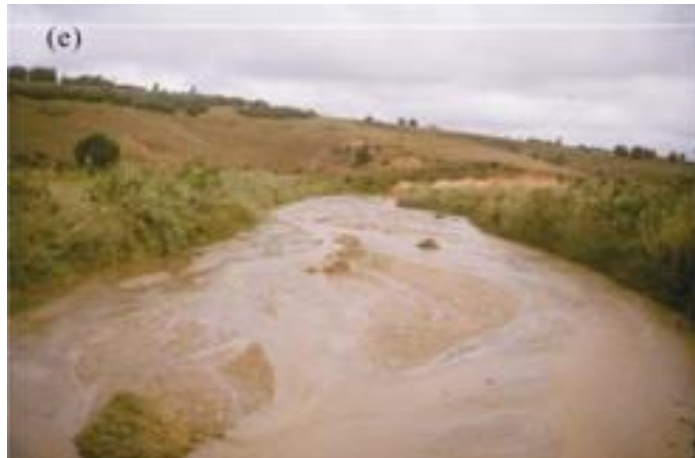
Actualmente, un pequeño porcentaje de la superficie de la isla es apto para la agricultura debido a la abundancia de lavakas. Estos barrancos formados por la erosión se están convirtiendo rápidamente en una característica geomorfológica de Madagascar. En la Figura 5 se observa los flujos de lodo que se encuentran en las proximidades de lavakas.

*Figura 5. Flujos de lodo. Fuente: (Raharimahefa & Kusky, 2010).*

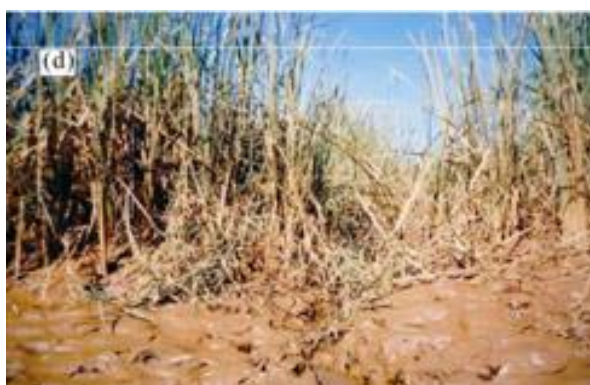
Agriculture is the main economical activity in Madagascar. The rice fields close to the estuary are affected by thick layers of mud which ruins part of the crop. ( Figura 4).

Figure 38. Rice field with mud layer. Source: (Raharimahefa & Kusky, 2010).

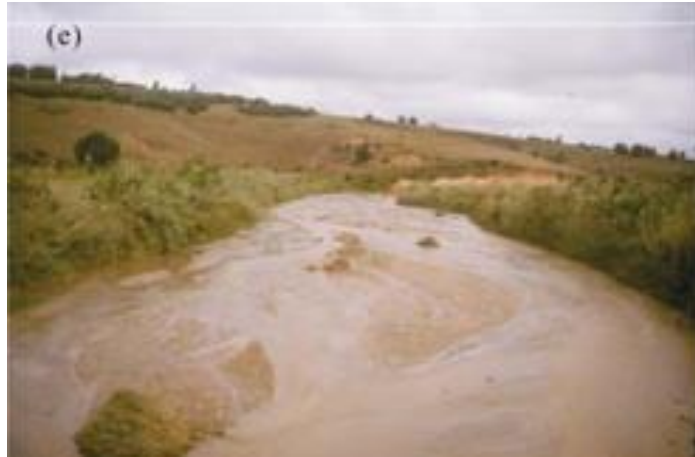
Now, only a small percentage of the surface of the island is suitable for agricultural purposes, due to the abundance of lavakas. These ravines formed by erosion are being rapidly converted into a geomorphological characteristic of Madagascar. In Figure 5. The flow of mud which is found close to the lavakas, can be seen.

*Figure 39. Mudflows. Source: (Raharimahefa & Kusky, 2010).*
